**ÁSTANDSMAT Á KLAUSTURVEGI 4,
880 KIRKJUBÆJARKLAUSTUR**

Desember 2024

Verknúmer: 24502

VSÓ Ráðgjöf
Borgartúni 20, 105 Reykjavík

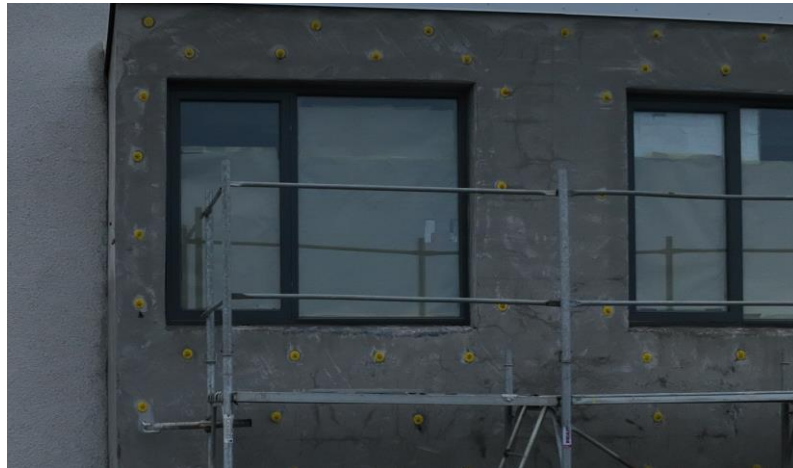
Í úttekt þann 06.11.2024 var erfitt að sjá vinnubrögð Verktaka 1 þar sem Verktaki 2 var búinn að múra yfir flesta fleti. En á vegg N-5 (sjá Mynd 5) mátti sjá ummerki um slæm vinnubrögð Verktaka 1 s.s. frágangur á trefjaneti, vöntun á styrkingum á brúnum, engin för eftir greiðu til þess að tryggja viðloðun við næsta múrlag, o.fl., sjá Mynd 3 og Mynd 4.

Mynd 3 – Slæm vinnubrögð Verktaka 1 á vegg N5 á Norðurbyggingu.

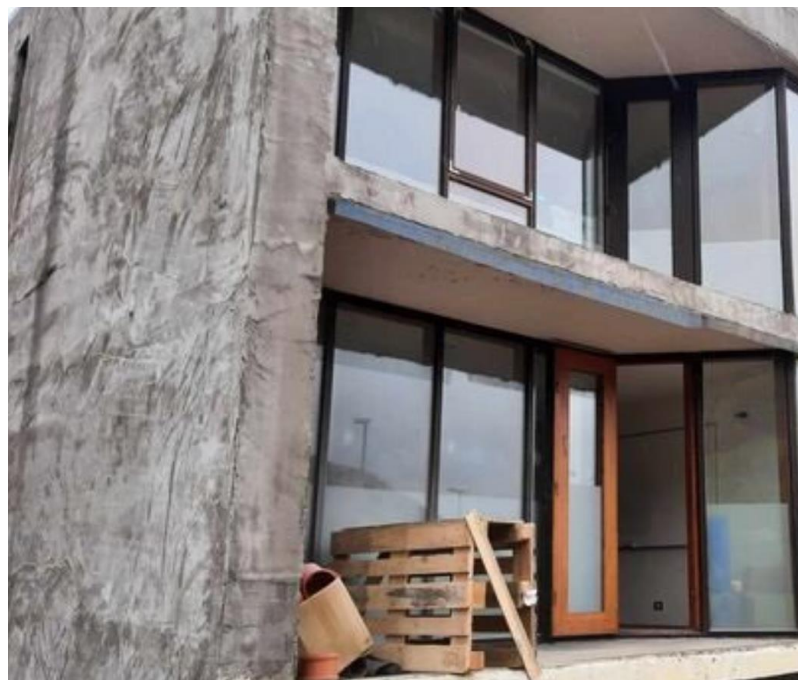
Mynd 4 – Slæm vinnubrögð Verktaka 1 á vegg N5 á Norðurbyggingu

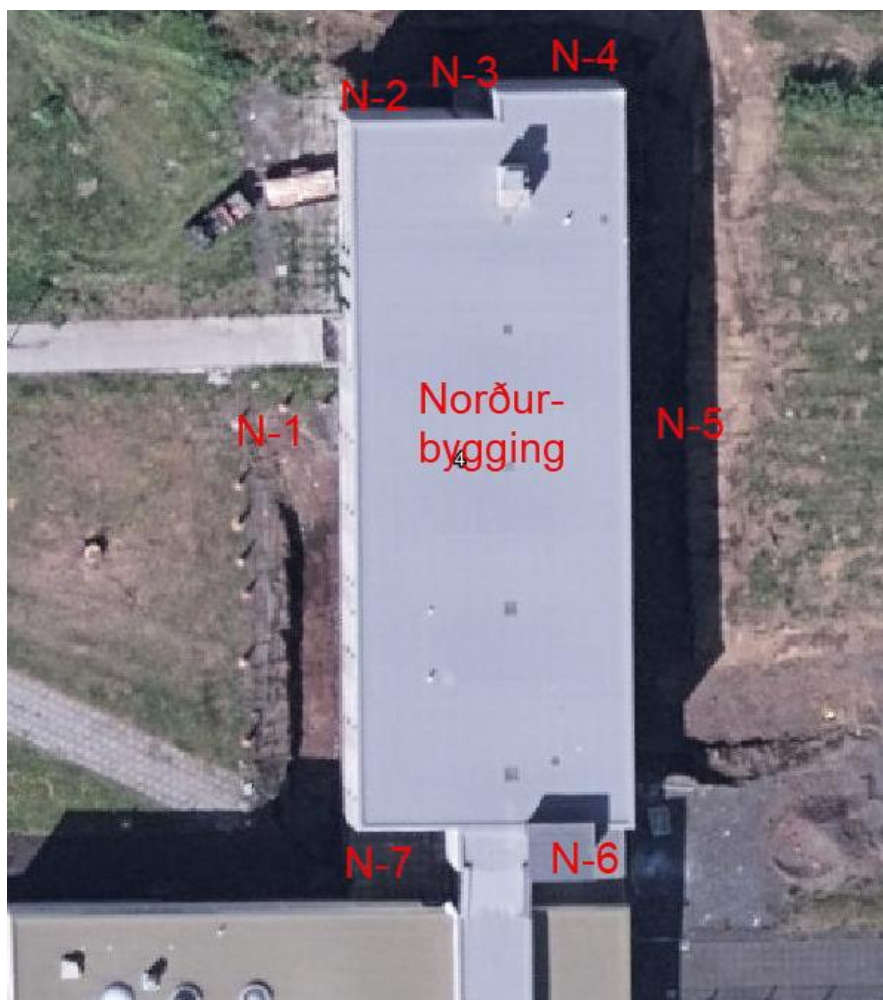
Mynd 5 – Merking hliða á Norðurbyggingu.

Sjónrænt ástand múrkerfisins á norðurbyggingu (að undanskildum vegg N-5) eftir Verktaka 2 virtist heilt yfir vera ágætt þrátt fyrir að það vanti að klára að setja bæði trefjamúr og áferðarmúr á alla vegg. Tekið skal þó fram það er ekki gott fyrir uppbyggingu og endingu múrkerfis ef það er skilið eftir hálfklárað, til lengri tíma m.t.t. áveðurs (sjá nánar í samantekt). Ekki eru til arkitekta teikningar af uppbyggingu og frágang múrkerfis þannig að ekki var farið í að meta sérstaklega einangrunarþykkt kerfisins. Að því sögðu var einangrun mæld 50 mm á þykkt á mörgum stöðum sem telst óhefðbundið í útveggjaeinangrun.

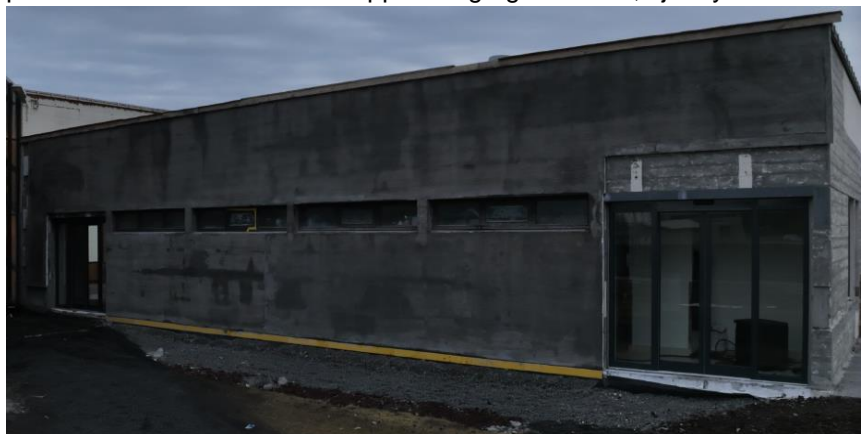
Mynd 7 - Ásýnd á vegg M-2.

- M-1 og M-2
 - Eftir er að negla á kanta með réttsskeiðum, plasta glugga/hurðir, klára frágang umhverfis rennihurð, ganga frá þakkanti ásamt því að setja bæði trefjamúr og áferðarmúr á útveggi. Gluggar hafa skemmst þar sem þeir hafa ekki verið varðir við uppsetningu grunnmúrs, sjá Mynd 7.

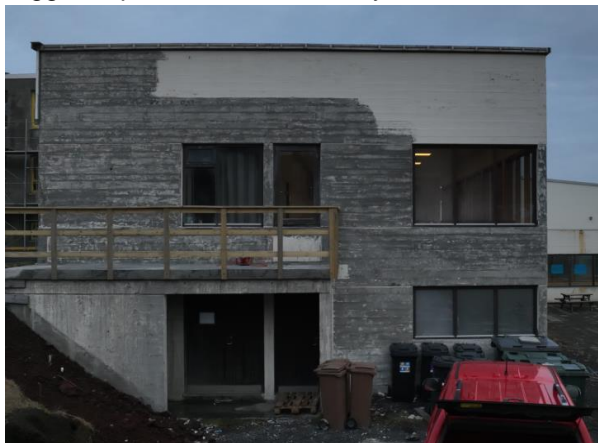
Mynd 8 – Ásýnd á vegg M-3.

- M-3 og M-4
 - Eftir er að slípa málningu af báðum veggjum (þó svo meiri hluti af M-3 sé búinn). Gera þarf við sprungur og alla lausa kanta/vatnsbretti áður en uppsetning múrkerfis hefst. Mikilvægt er að plasta alla glugga/hurðir áður en múrvinna hefst. Eftir er að setja upp múrkerfi á báða veggjum (allt frá einangrun til áferðarmúrs) og klára þarf frágang þakkants. Sjá má ástand á vegg M-3 þann 06.11.2024 á Mynd 8.

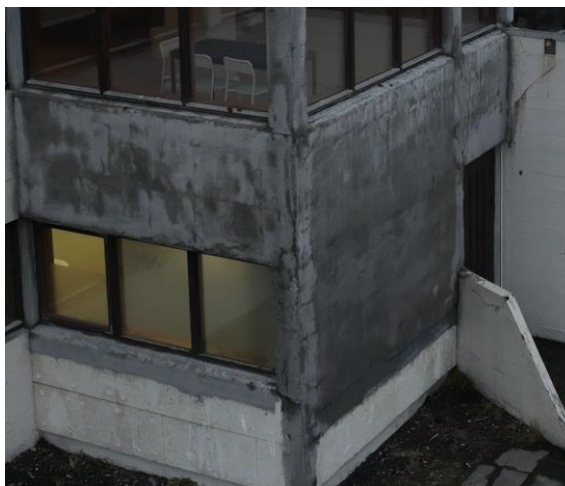
Mynd 9 – Ásýnd á vegghorn M-5 og M-6.

- M-5, M-6, M-7 og M-8
 - Dæmi um ófullnægjandi frágang Verktaka 1 sem sést vel á Mynd 9. Þar má sjá slæman frágang á trefjaneti (sýnilegt á mörgum stöðum og engin kantstyrking), engin greiðuför, hvorki grunnmúr né trefjanet á neðri hluta útveggja, úthorn illa farið og sprungið, illa dregið úr grunnmúr (stallanir á yfirborði), o.fl. Tekið skal þó fram það er ekki gott fyrir uppbyggingu og endingu múrkerfis ef það er skilið eftir, illa- og hálfklárað, til lengri tíma m.t.t. áveðurs (sjá nánar í samantekt).
 - Allir þessir veggir þarfnast töluverðar lagfæringar. Byrja þarf á því að festa einangrun betur (skv. leiðbeiningum söluaðila), ganga frá þakkanti og verja alla glugga/hurðir. Setja þarf annað lag af grunnmúr með trefjaneti og styrkingum á alla kanta. Síðan þarf að setja trefjamúr og loks áferðarmúr. Stoðveggur þarfnast einnig lagfæringar (kaldur veggur).

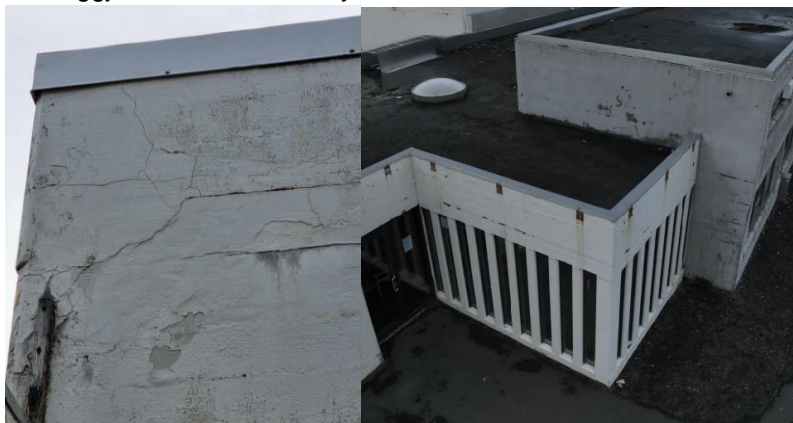
Mynd 11 – Ásýnd á veggum Suðurbyggingar.

- Frá S-1 til S-11
 - Eftir er að slípa málningu af veggjum ásamt því að gera við sprungur, ryð og alla lausa kanta/vatnsbretti áður en uppsetning múrkerfis getur hafist. Mikilvægt er að plasta alla glugga/hurðir áður en múrvinna hefst. Eftir er að setja upp múrkerfi á alla veggum (allt frá einangrun til áferðarmúrs) og klára þarf frágang þakkants. Sjá má dæmi um ástand á veggjum S-1 til S-11 á Mynd 11.

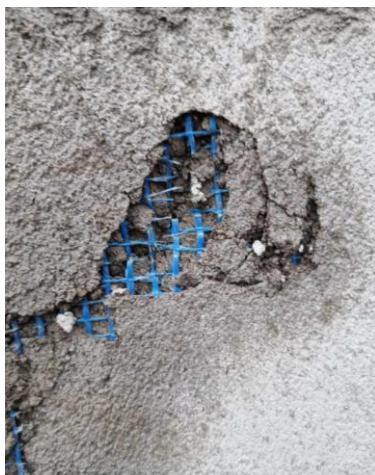
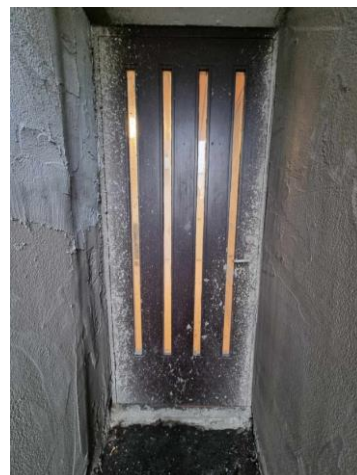
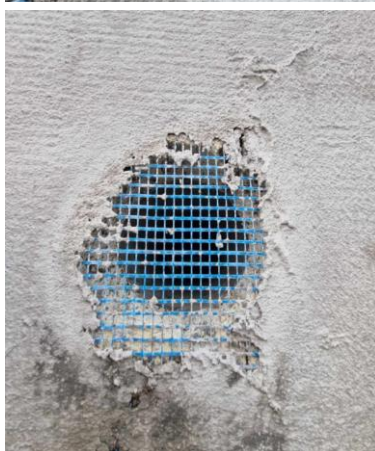
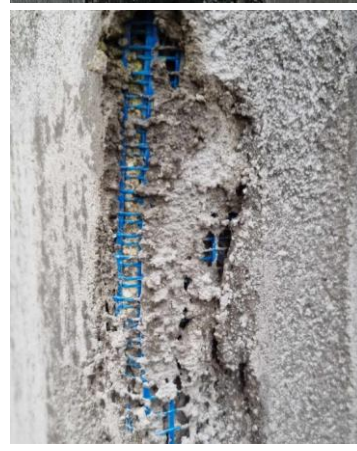
- Frá S-12 til S-16
 - Á Mynd 12 má sjá dæmi um afleitan frágang Verktaka 1 við uppsetningu á múrkerfi. Trefjanet er sýnilegt og slitið á mörgum stöðum, engar kantstyrkingar, engin greiðuför sem tryggja viðloðun, úthorn mörg mjög illa farin, illa dregið úr grunnmúr (stallanir og kleprar), o.fl. Tekið skal þó fram það er ekki gott fyrir uppbyggingu og endingu múrkerfis ef það er skilið eftir, illa- og hálfklárað, til lengri tíma m.t.t. áveðurs.

Mynd 12 – Myndir af afleitum frágangi Verktaka 1 við uppsetningu múrkerfis.

- Allir þessir veggir þarfnast töluverðar lagfæringar. Byrja þarf á því að festa einangrun betur við útveggi (skv. leiðbeiningum söluaðila). Í sumum tilfellum þar sem útlit veggja er hvað verst mælum við með að hafa samband við söluaðila og meta hreinlega hvort betra sé að fjarlægja núverandi uppbyggingu og byrja upp á nýtt. Þetta á sérstaklega við þá veggja þar sem trefjanet er slitið og hurðir/gluggar ónýtir og þarf að skipta um áður en lengra er haldið. Ganga þarf frá þakkanti og verja alla glugga/hurðir. Setja þarf annað lag af grunnmúr með trefjaneti og styrkingum á alla kanta (í samstarfi við söluaðila). Síðan þarf að setja trefjamúr og loks áferðarmúr.
