Hólmur, Skaftárhreppi, undirbúningur friðlýsingar

Ástandsmat á íbúðarhúsi, járnsmíðaverkstæði ásamt eldsmiðju, rafstöð og trésmíðaverkstæði á Hólmi í Skaftárhreppi (L163367) og tillögur að nauðsynlegum viðgerðum.

Aldís Sigfúsdóttir, byggingarverkfræðingur, MSc, PE

Verknr. 103-2020

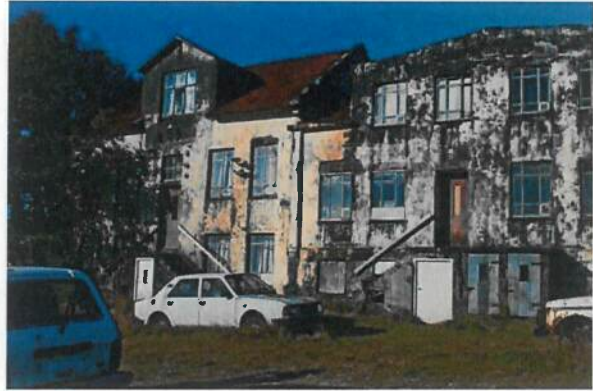
Mynd 2. Íbúðarhúsið og hluti smíðaskólans um 1946 (a) og árið 2020 (b).

Þakið er klætt þakjárn en líklegt er að burðarvirki þess séu innsteyptar kraftsperrur, klæddar borðaklæðningu og þakpakka. Á göflunum virðast ystu búrur þakjárns vera steypar inn í þakkantinn, sjá mynd 2 (b).

- Þakjárn og rennur eru ryðgaðar og víða vantar niðurföll.
- Steyptur þakkantur ofan á þakjárninu við gaflana er víða brotinn, sjá mynd 2 (b).
- Verksummerki eru um vatnsleka í húsinu, en sumstaðar má sjá ummerki eftir raka og/eða rakatauma í veggjum og veggfóður hefur losnað af veggjum, eins og sjá má á myndum 7 og 8.
- Gluggar víða fúnir, sjá mynd 9 og lokað hefur verið fyrir gluggaop á austurgafli, sjá mynd 3 (b).
- Steyptar útitröppur brotnar.
- Veggjasteypan heilleg en þússningin er víða brotin og fallin af húsinu, sjá myndir 3 (a), 4 og 5.
- Sum gólf dúa er gengið er á þeim á meðan önnur eru tiltölulega stíf.
- Útveggir þykkir (~ 250 mm) og óeinangraðir.

Fjarlægga steiptan þakkant sem er ofan á bárujárninu við gaflana. Endurnýja bárujárnið og fúnar sperrur, borðaklæðningu og vindskeiðar. Líklegt er að þakvirkið sé fúíð við gafla og vindskeiðar. Endursteypa steipta þakkantinn. Setja flasningar á þakið við seinsteypu gaflana er þekja nokkrar báruur þakjárnsins og fara yfir steipta þakkantinn. Einangra þakið með 220“ steinull.

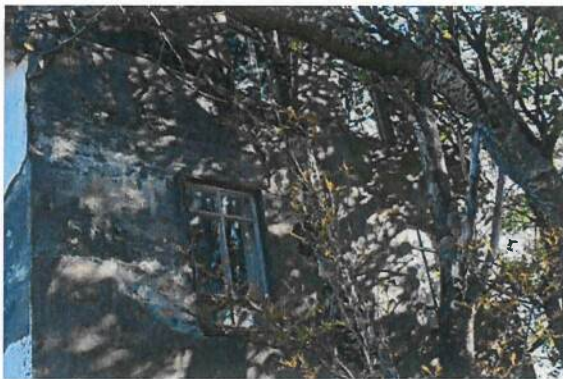
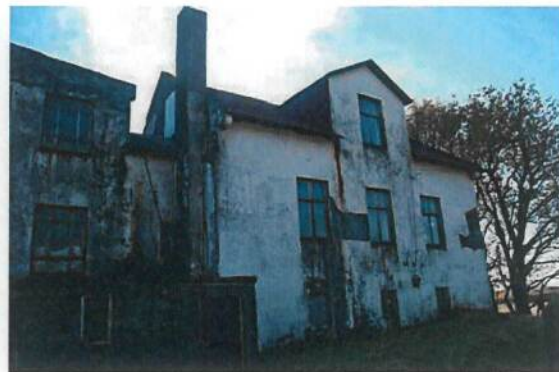
Íbúðarhúsið var byggt 1930 (161.4 m²) og er að grunnfleti um 64 m², sjá mynd 2 (a). Húsið er steinsteypt tveggja hæða hús með risþaki og kvistum á norður- og suðurhlið og byggt við vesturgafli eldra íbúðarhúss, sjá mynd 2 (a). Árið 1945 var byggt ofan á eldra íbúðarhúsið við austurgafllvegg hússins og smíðaskólinn stofnaður. Séu eldri myndir af íbúðarhúsinu bornar saman við húsið eins og það lítur út í dag, sjá myndir 2 (a) og (b), má sjá að flestir gluggarnir á suður- og vesturhliðinni hafa verið endursmíðaðir þannig að nýjum póstum var bætt við neðst í gluggana og opnanlegu fögin færð neðst í þá. Sennilega hefur gluggunum verið breytt er byggt var ofan á gamla íbúðarhúsið. Gluggarnir á norðurhlið íbúðarhúss eru þeir upprunalegu, sjá mynd 3 (b).

Mynd 3. Vestur- (a) og norðurhlið (b) íbúðarhúss.

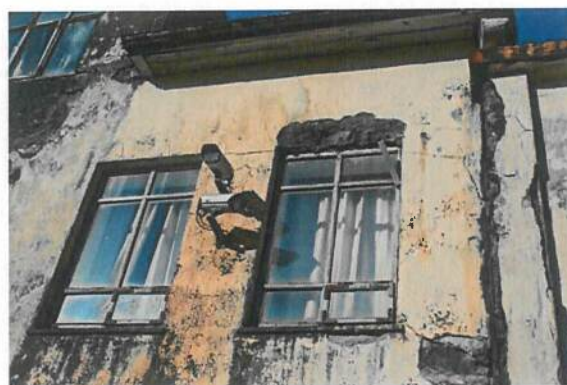
Mynd 4. Grunnmynd (a) og steypuskemmdir við glugga á suðurhlíð íbúðarhúss (b).

Brjóta upp steinsteypar útitröppur við inngang og steypa upp. Losa allan lausan múr á útveggjum og endurpússa.

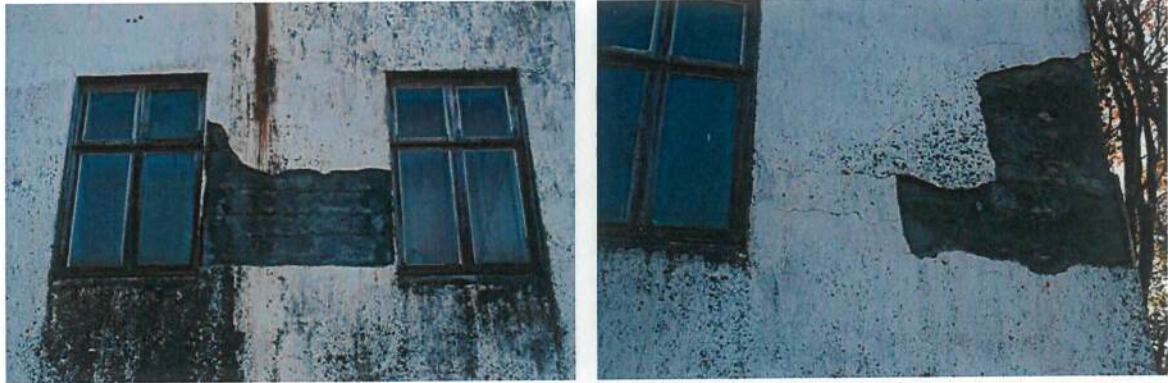
Mynd 5. Skemmdir á pússningu norðurhliðar íbúðarhúss.

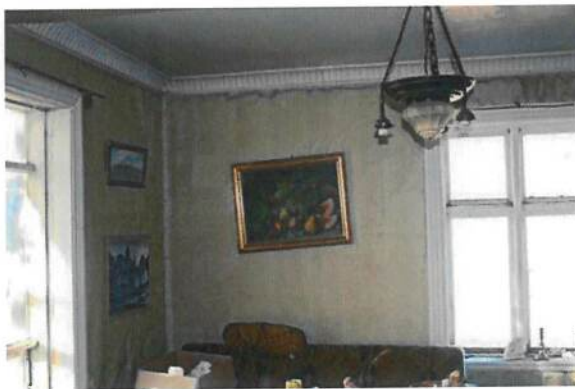
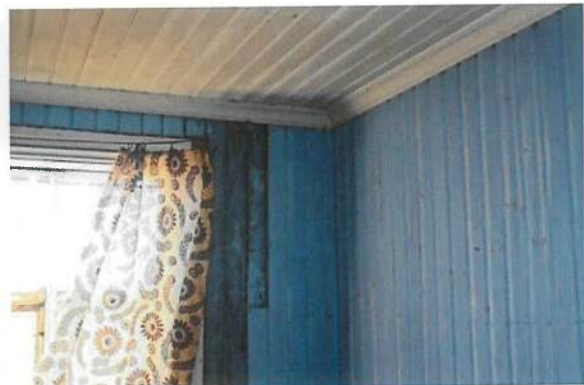
Mynd 7. Rakaskemmdir í veggjum fyrstu (a) og annarar (b) hæðar íbúðarhúss.

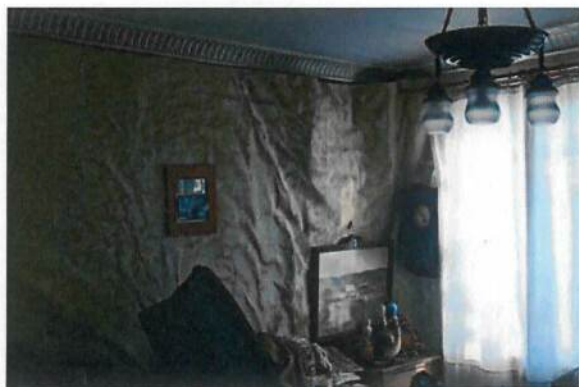
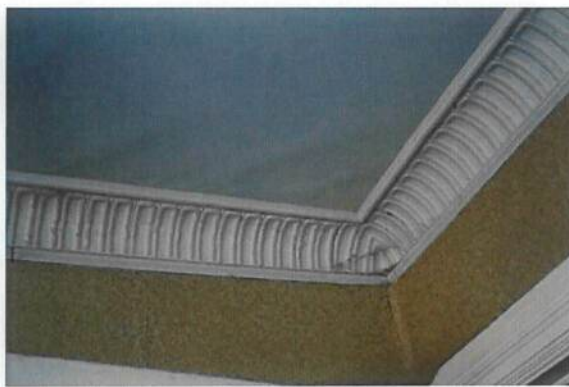
Mynd 8. Rakaskemmdir í veggjum (a) og frágangur kverka (b) í íbúðarhúsi.

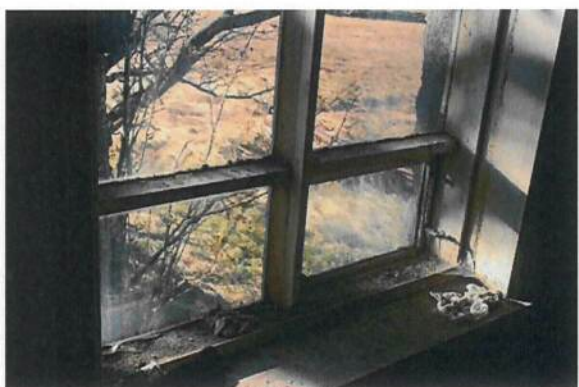
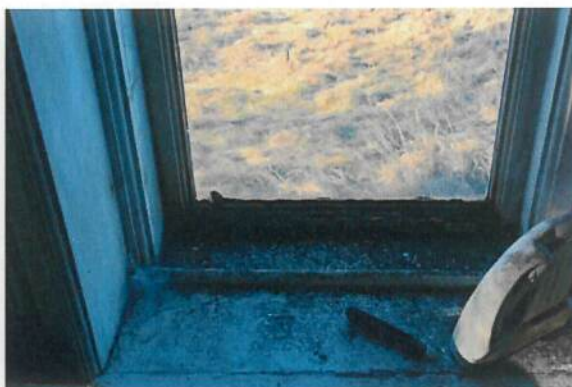
Flestir gluggar á suður- og vesturhliðinni hafa verið endurgerðir þannig að auka pósti var bætt við í neðsta hluta þeirra og opnanlega fagið fært neðst í gluggana. Aðrir gluggar hússins virðast vera þeir upprunalegu. Í gluggunum er einfalt gler.

Mynd 9. Gluggar á annarri (a) og þriðju hæð (b) íbúðarhúss.

Endursmíða alla glugga og þá eins og þeir voru upprunalega eða glugga með fjórum rúðum og hafa opnanlega fagið efst, sjá mynd 2 (a). Það styður líka við betri loftskipti að hafa opnanlegu fögin efst í gluggum frekar en neðst.

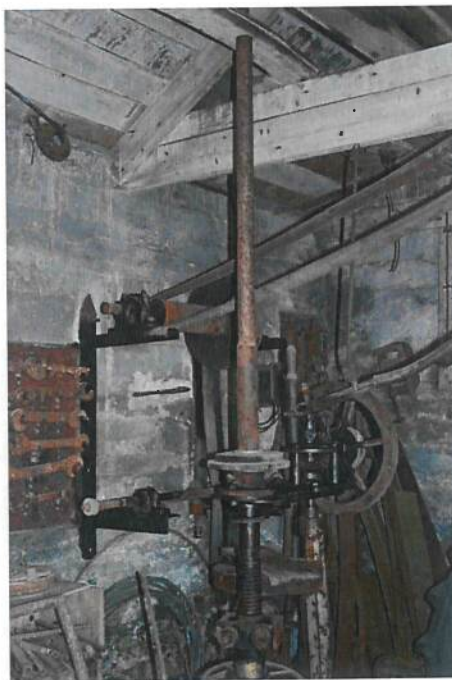
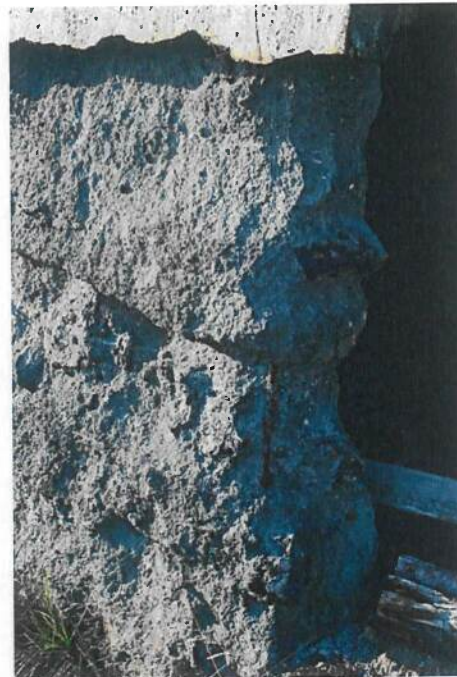
Járnsmíðaverkstæðið er steinsteypt hús með risþaki byggt upp af innsteyptum kraftsperrum úr timbri, kæddum borðaklæðningu, þakpappa og bárujárni, sjá myndir 14 og 15. Alls eru fimm gluggar á húsinu og eru þeir allir með einfalt gler og innsteyptir. Útihurðin samanstendur af einfaldri borðaklæðningu. Húsið er óupphitað og eru veggir og þak óeinangraðir. Steinsteyptir veggir eru ómeðhöndlaðir að innanverðu en að utan eru þeir þaktir pússningarlagi. Veggjasteypan er heilleg og steypujárn hafa verið sett við steypu opin, sjá t.d. mynd 14 (b). Í hnotskurn er veggjasteypan og burðarvirki í þaki heillegt en:

Mynd 14. Sperrur innsteyptar í járnsmíðaverkstæðinu (a) og steypujárn í kringum op á frystigeymslu (b).

Endurnýja þakjárnid á járnsmíðaverkstæðinu og eldsmiðjunni svo og fúna þakviði við gaflveggina. Í járnsmíðaverkstæðinu þarf að múrbolta sperrur á gaflveggina fyrir þakborðin. Setja þakflasningar á þakjárnid við gaflveggina og upp á steypa gaflveggi þannig að vatn seytilist ekki inn. Hreinsa lausa þússningu á útveggjum járnsmíðaverkstæðisins og endurþússa og endursmíða glugga. Endurnýja rafmagnsbúnað og rafmagnslagnir.

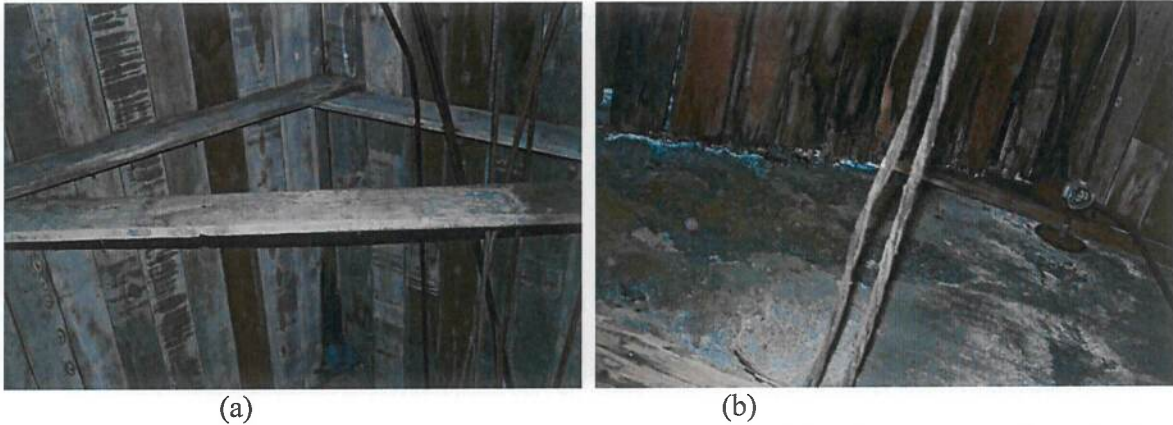
- Pússning utan á steinsteyptu veggjunum er víða brotin og fallin af húsinu.
- Gluggar víða fúnir.
- Ryðgað bárujárn á þaki. Vatn lekur meðfram hliðum þess og inn í verkstæðið. Þakklæðning er sumstaðar fún meðfram gaflveggjum. Auk þess skortir

Þakkæðninguna stuðning við steypa gafflveggi. Það getur þess vegna verið varhugavert að vera á þakinu við gafflveggina.

Mynd 15. Kraftsperra í þaki (a) og frágangur borðaklæðningar þaks við steypa gaflveggi (b) í járnsmíðaverkstæðinu.

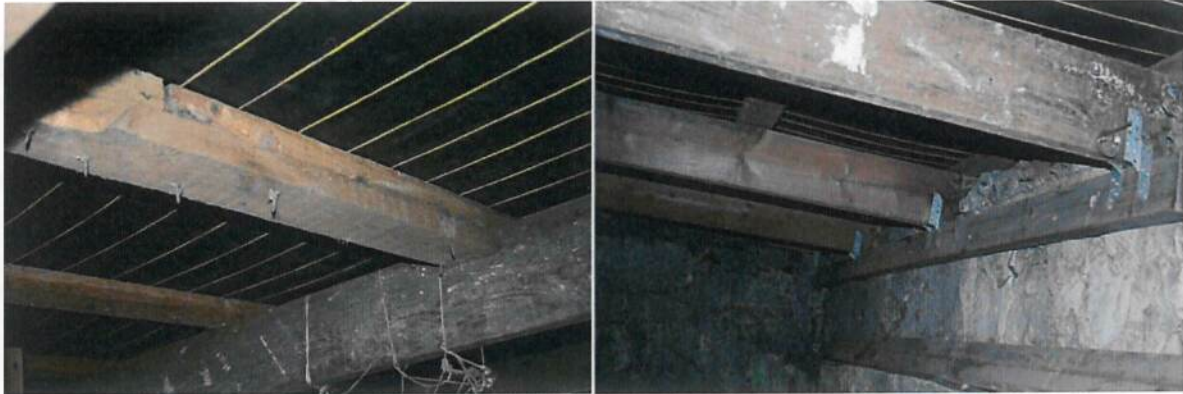
Húsið er uppsteipt með einhalla þak sem klætt er bárujárni. Húsið er óupphitað og óeinangrað, steiptir veggir eru ómeðhöndlaðir að utan og innan og gólfið er moldargólf. Timburpakið er klætt pappa undir bárujárnið. Bárujárnið er orðið ryðgað og það nær ekki út fyrir steipta vegg þannig að vatn lekur inn í húsið, sjá verksummerki á mynd 19 (a). Þakviðir heillegir og festingar hafa verið styrktar með stálvinklum, sjá mynd 18 (b). Ágætis járnhurð er á húsinu, sjá mynd 19 (b).

Mynd 18. Þakviðir og festingar

Þar sem þakjárnid er orðið ryðgað og það lekur vatn með þakinu og inn í rafstöðina er nauðsynlegt að skipta um þakjárn. Neðri endi þakjárnsins skal ná út fyrir steiptan vegg. Á göflunum skal setja flasningar er beyjast upp og yfir steipta þakkantinn, sem er um 20-30 cm hærri en þakið.

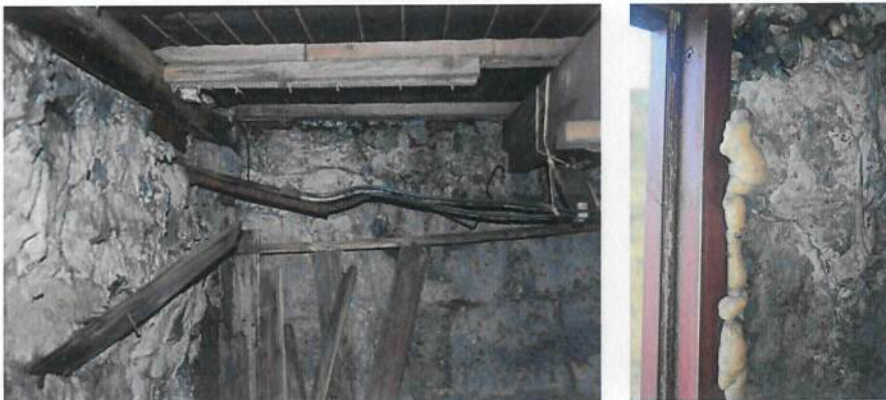
Mynd 19. Þakviðir (a) og karmur úthurðar (b)

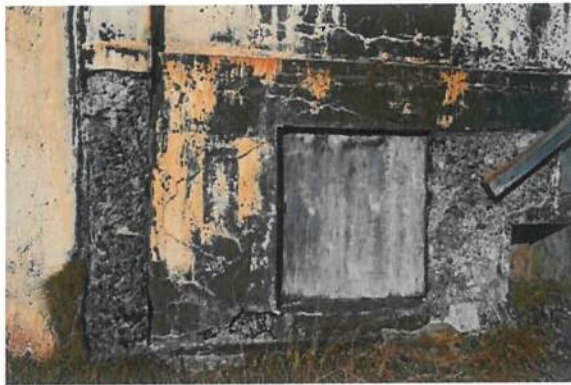
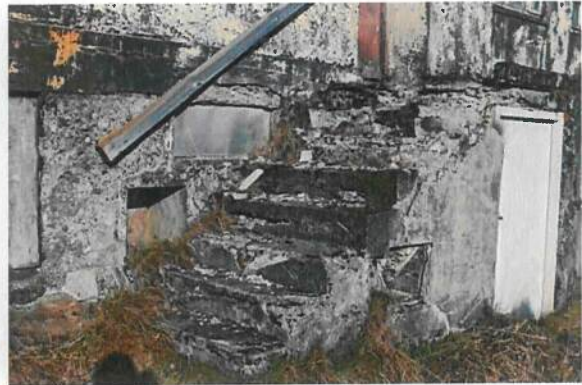
Mynd 23. Suðvesturhorn (a) og steyptar útitröppur (b) smíðaskólans.

Endursmíða stóran hluta gólfa og lofta í vesturenda byggingar svo og neðsta hluta stigans er liggur upp á aðra hæðina. Endurnýja alla glugga hússins. Hreinsa alla gamla þússningu af húsinu og endurþússa alla útveggi. Brjóta upp útitröppurnar og endursteypa.

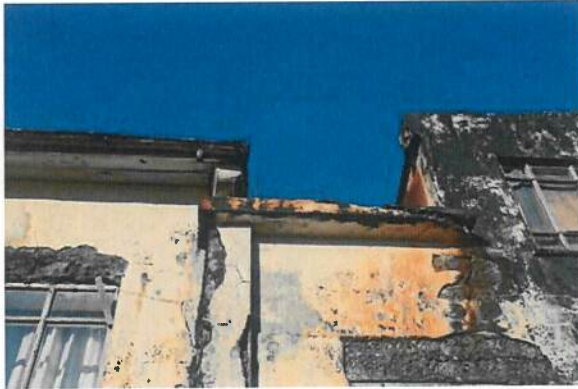
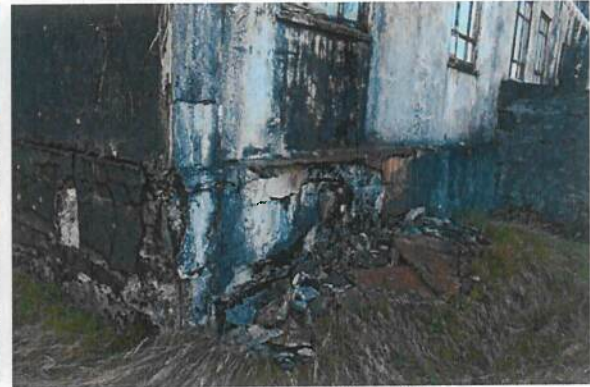
- Þakjárn ryðgað og er mikill vatnsleki inn í húsið, sérstaklega í vesturhluta þess.
- Rennur ryðgaðar og víða vantar niðurföll, sjá mynd 24 (a).
- Veggjasteypa sjálf virðist heilleg en þússningin er víða farin að molna af steypunni, sjá t.d. myndir 23 og 24.
- Gluggar ónýtir, sjá mynd 25.
- Steinsteyptar tröppur ónýtar, sjá mynd 23 (b).
- Miklar skemmdir eru í gólfum, stiga og lofti í vesturhluta skólans vegna mikils vatnsleka frá þaki, sjá myndir 27, 28 (a) og 29.
- Gólfið og hluti lofts í smíðakjallaranum virðist heillegt, sjá mynd 26.

Mynd 24. Þakkantur suðvesturhorns (a) og norðausturhorn (b) smíðaskólans.

Skipta þarf um þakjárníð og endurnýja fúna þakviði, klæðningu og sprerrur, eins og við gafla, í vesturhluta þaks og í vindskeiðum. Endursteypa steypa þakkantana á göflunum. Setja flasningar á þakið við seinsteypu gaflana er þekja nokkrar búrur þakjárnsins og fara yfir steypa þakkantinn. Einangra þakið með 220“ steinull.

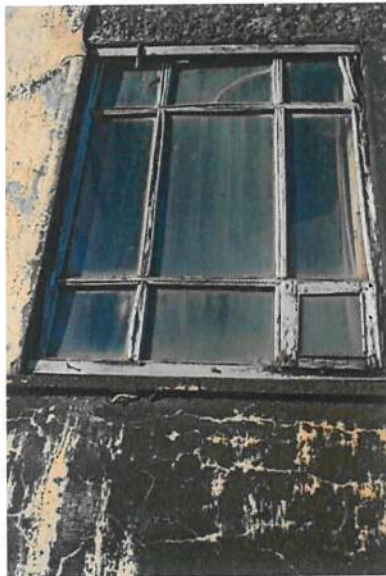
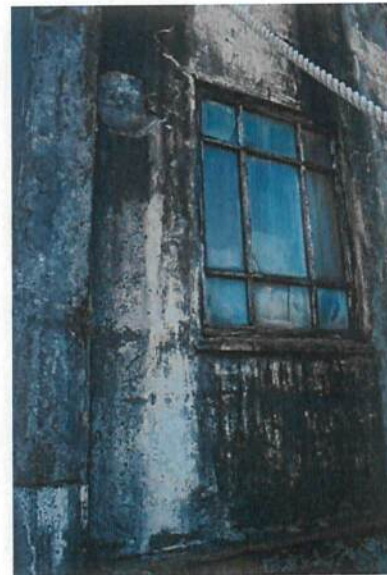
Mynd 25. Gluggar á suður (a) og norðurhlið (b) smíðaskólans.

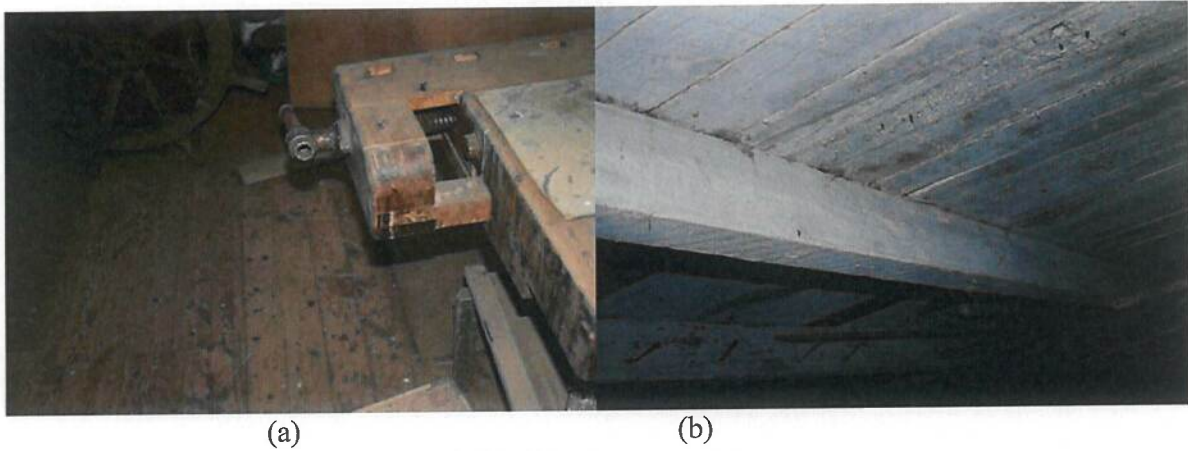
Mynd 26. Viðarborðin í gólfi (a) og lofti (b) kjallara smíðaskólans.

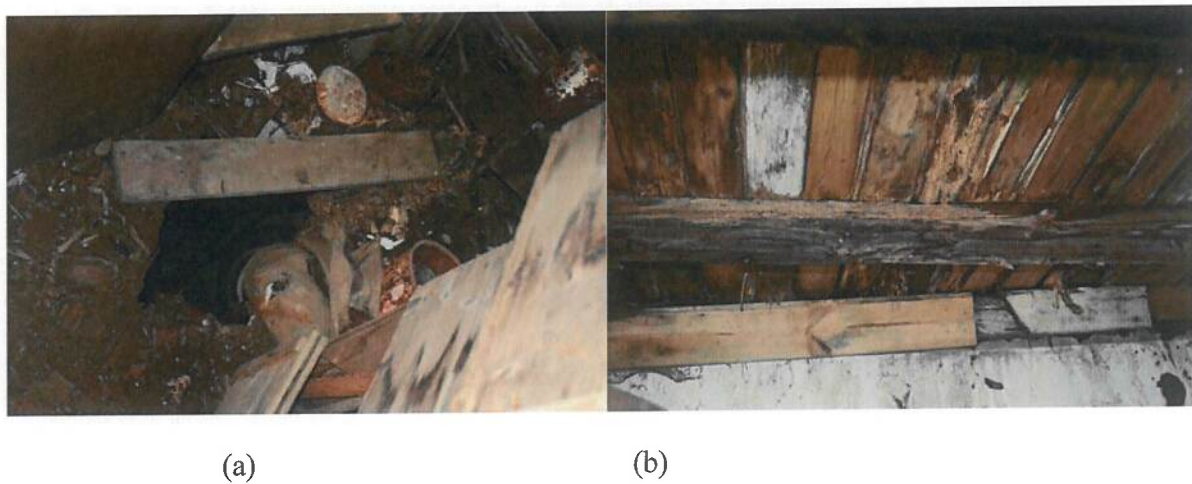
Mynd 27. Vestasti hluti gólf (a) og loft (b) fyrstu hæðar smíðaskólans.

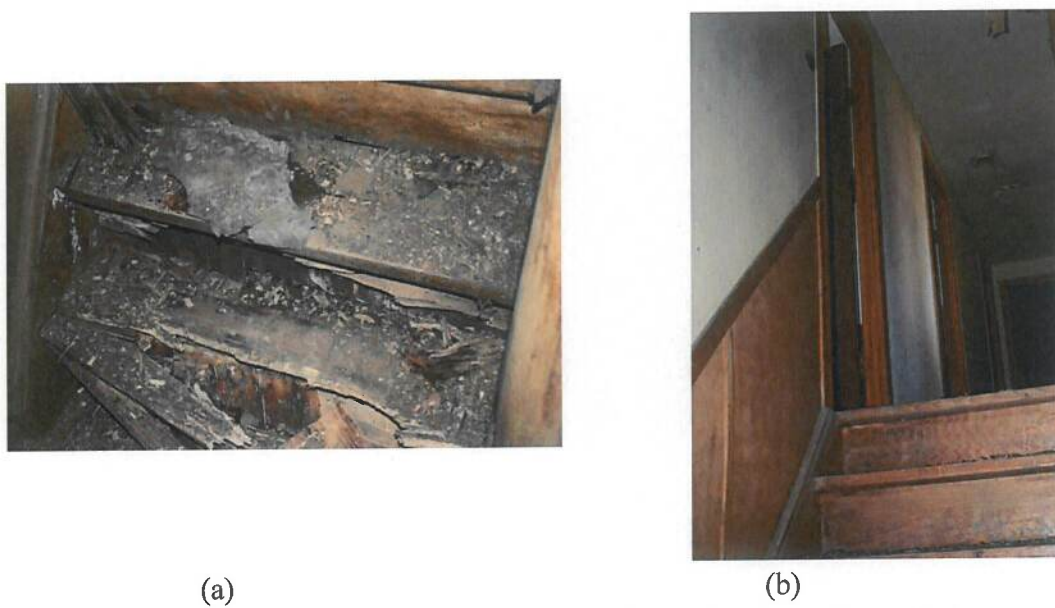
Mynd 28. Neðsti (a) og efsti (b) hluti stigans upp á aðra hæð í vestur hluta skólans.

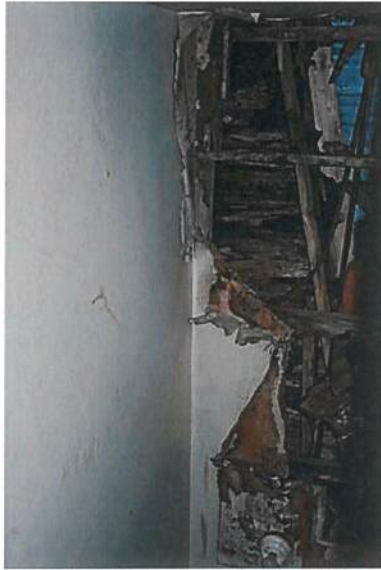
Mynd 29. Loftið yfir fúna stiganum á mynd 28 í smíðaskólanum.
