Hólmur, Skaftárhreppi, undirbúningur friðlýsingar

Ástandsmat á íbúðarhúsi, járnsmíðaverkstæði ásamt eldsmiðju, rafstöð og trésmíðaverkstæði á Hólmi í Skaftárhreppi (L163367) og tillögur að nauðsynlegum viðgerðum.

Aldís Sigfúsdóttir, byggingarverkfræðingur, MSc, PE

Verknr. 103-2020

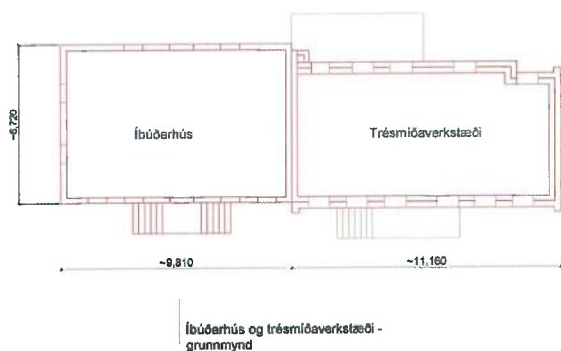
Mynd 4. Grunnmynd (a) og steypuskemmdir við glugga á suðurhlíð íbúðarhúss (b).

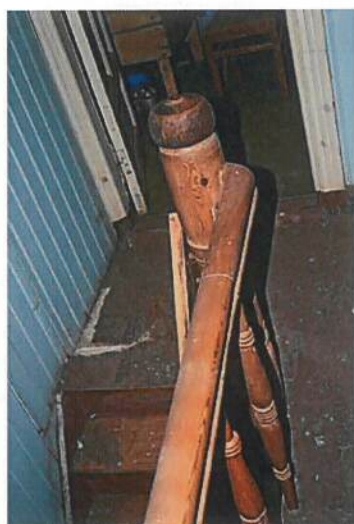
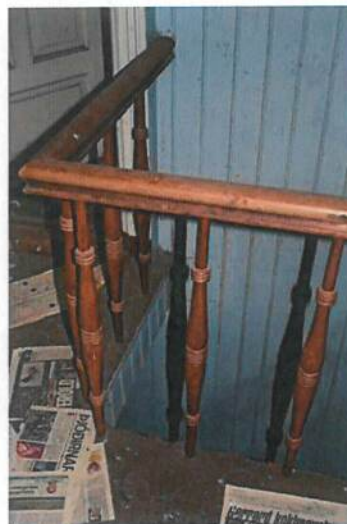
Mynd 10. Stiginn og handriðið upp á aðra hæð íbúðarhúss.

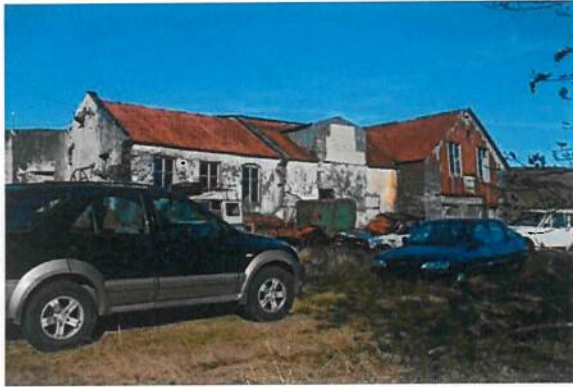
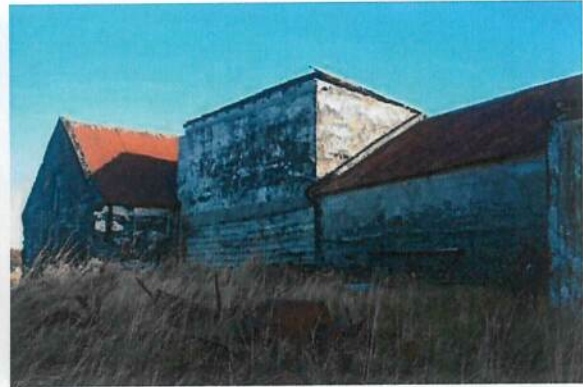
Mynd 11. Suður- (a) og norðurhlið (b) járnsmíðaverkstæðis, frystihúss og sláturhúss.

- Pússning utan á steinsteyptu veggjunum er víða brotin og fallin af húsinu.
- Gluggar víða fúnir.
- Ryðgað bárujárn á þaki. Vatn lekur meðfram hliðum þess og inn í verkstæðið. Þakklæðning er sumstaðar fún meðfram gaflveggjum. Auk þess skortir

Þakkæðninguna stuðning við steypa gafflveggi. Það getur þess vegna verið varhugavert að vera á þakinu við gafflveggina.

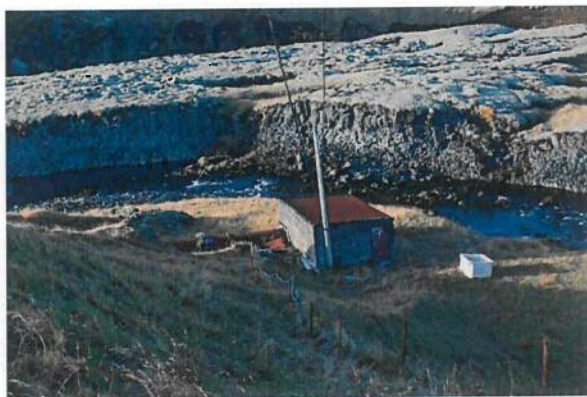
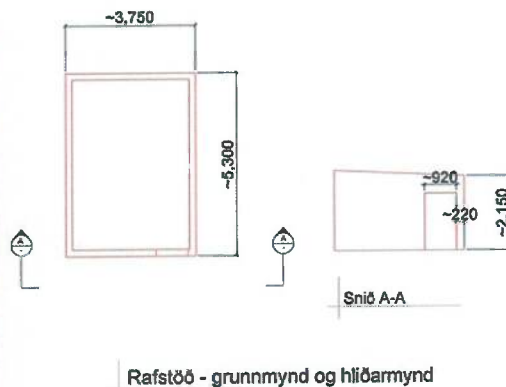
Stífan er undanskilin í þessari úttekt. Rafstöðin var byggð 1938 (18.7 m²) og er við árkvíslina Rásina, sjá mynd 16 (a). Á myndinni hinum megin árinna má sjá síðustu metra Skafáreldahraunsins, en mynd 17 sýnir Eldmessutangann og Systrastapa.

Mynd 16. Rafstöðin við Rásina (a) og grunnteikning (b)

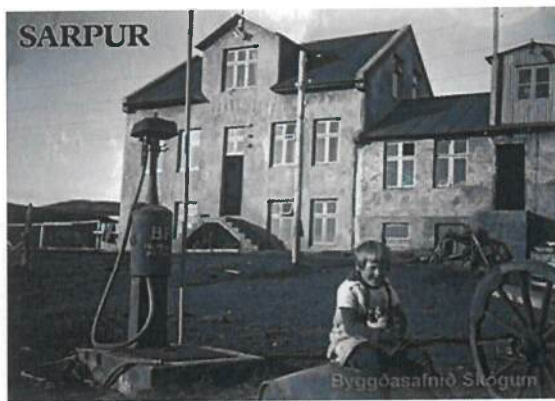
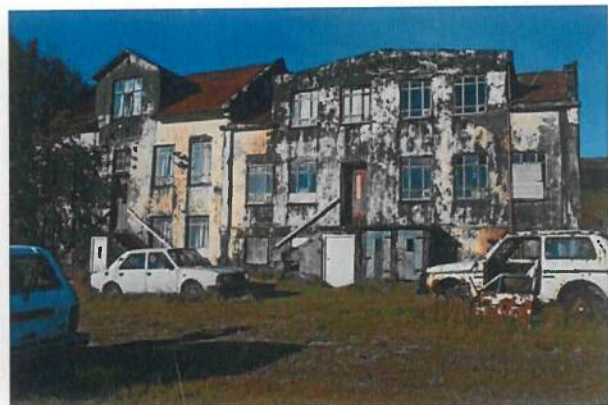
Gluggum eldra íbúðarhúss var breytt eins og gluggunum í íbúðarhúsinu eða nýjum póstum bætt við og opnanlega fagið fært neðst í gluggana, sjá myndir 20 (a) og (b).

Mynd 20. Íbúðarhúsið og smíðaskólinn um 1946 (a) og árið 2020 (b)

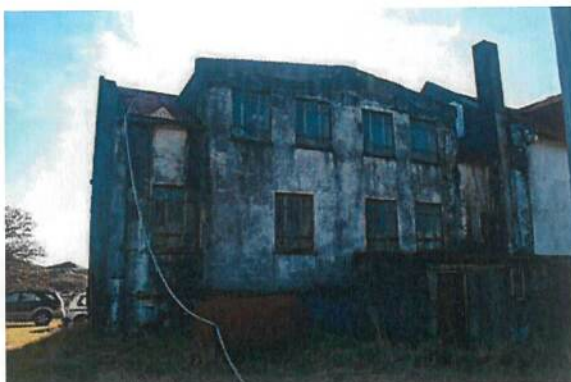
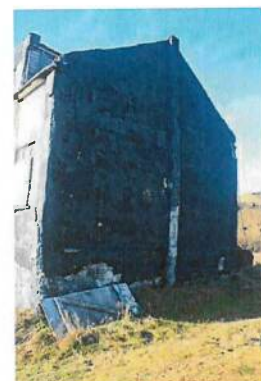
Mynd 21. Norður- (a) og austurhlið (b) skólahúss.
