**ÁSTANDSMAT Á KLAUSTURVEGI 4,
880 KIRKJUBÆJARKLAUSTUR**

Desember 2024

Verknúmer: 24502

VSÓ Ráðgjöf
Borgartúni 20, 105 Reykjavík

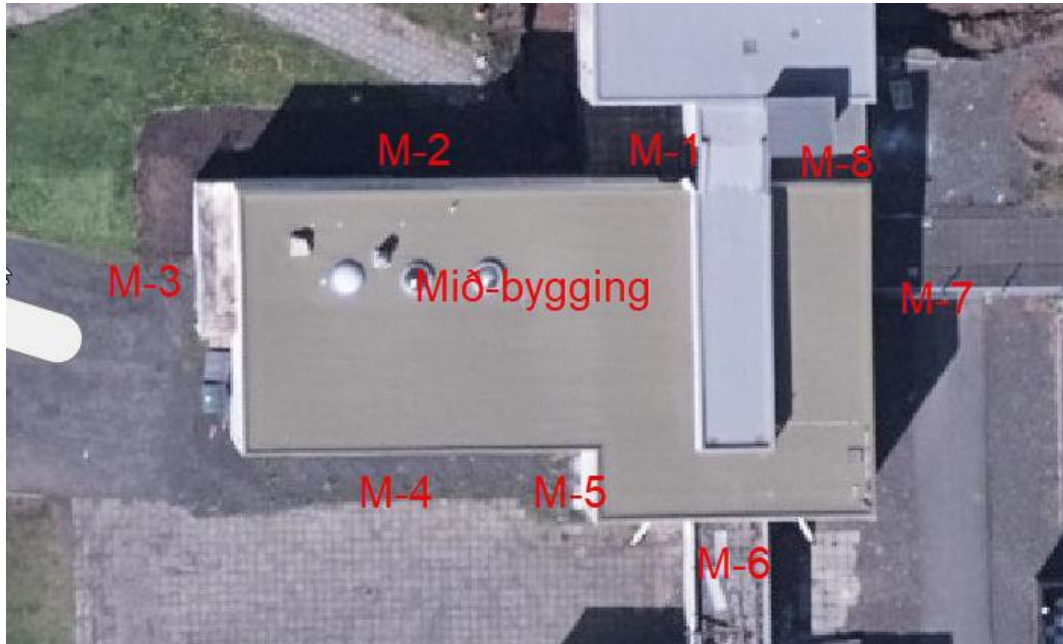
Mynd 6 – Merking hliða á Miðbyggingu.

Verktaki 2 vann aðeins við vegg M-1, M-2 og M-3 á Miðbyggingu, sjá Mynd 6. Á veggjum M-1 og M-2 setti hann upp einangrun á útvegg og sókkulvegg með bæði lími og múrsaum ásamt því að setja eina umferð af grunnmúr með trefjaneti og styrkingum á brúnum. Á vegg M-3 slípaði Verktaki 2 um helming málningar af núverandi útvegg. Miðað við ljósmyndir vann verktaki 1 lítið sem ekkert í uppsetningu múrkerfis á Miðbyggingu.

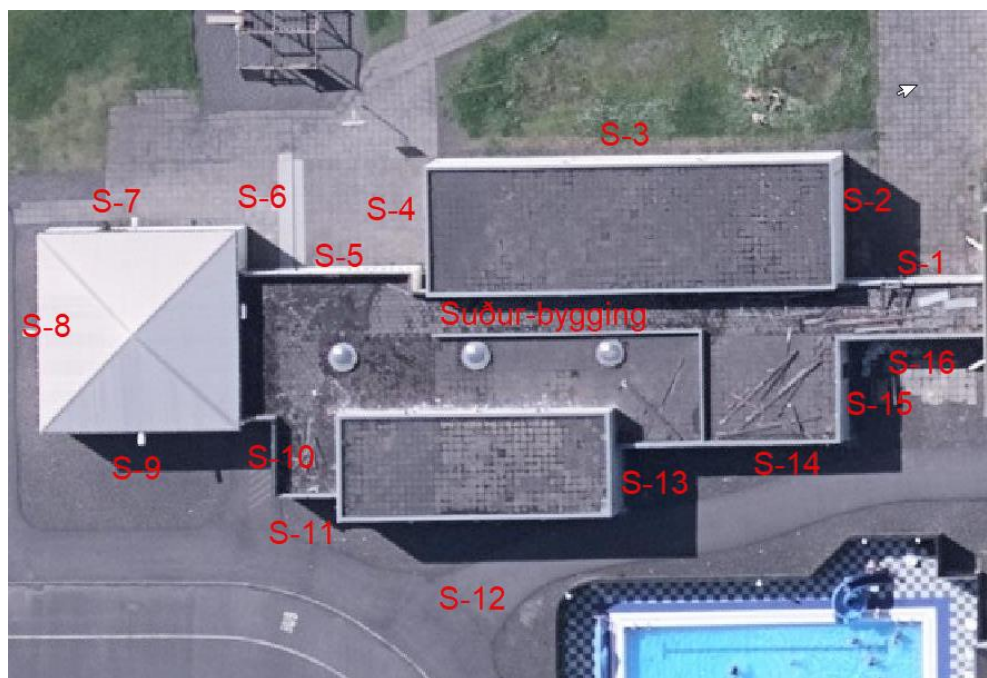
Mynd 10 – Merking hliða á Suðurbyggingu.

Engin vinna hefur verið unnin af Verktaka 2 á Suðurbyggingu, sjá Mynd 10. Verktaki 1 hefur hins vegar sett upp einangrun og eitt lag af grunnmúr á nokkra veggum sem þarfnast töluverðra lagfæringa. Einnig eru sjáanlegar skemmdir á mörgum gluggum og hurðum eftir Verktaka 1 þar sem gluggar/hurðar voru ekki varin á framkvæmdatíma.
